Reparan empleados de la Junta Municipal de Agua y Saneamiento fuga en rebombeo de la Colonia 2 de Octubre

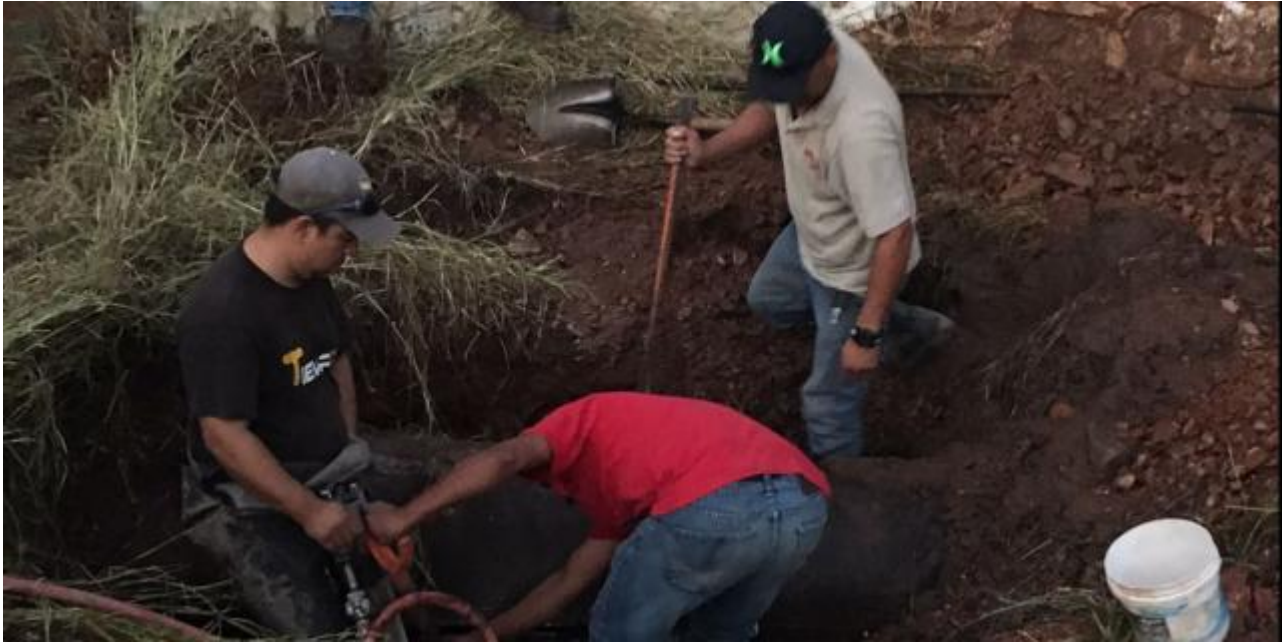
Empleados de la Junta Municipal de Agua y Saneamiento (JMAS) realizaron las labores de reparación correspondientes en una línea de 20 pulgadas de diámetro, ubicada en la estación de rebombeo "X2" en la colonia 2 de Octubre, informó la Dirección Técnica.

A las 19:30 horas de ayer, el personal del Centro de Información y Servicio (CIS), recibió el reporte de una fuga de agua potable que se registró en la Avenida Pacheco, a la altura de la Comandancia de Policía, al acudir los trabajadores de la JMAS se percataron que el desperfecto ocurría en el interior de las instalaciones donde está ubicado el rebombeo.

Esta falla obligó a detener momentáneamente el suministro de agua en el sector en aras de efectuar las reparaciones en la tubería fracturada, pues hubo necesidad de reacomodar la línea para después soldarla y reforzar la unión con placas de acero.
